La sperimentazione delle Linee Guida per i ponti esistenti

Accordo tra il CSLLPP ed il Consorzio ReLUIS
attuativo dei DM 578/2020 e DM 204/2022

Selle Gerber

Task 4.4 – SELLE GERBER

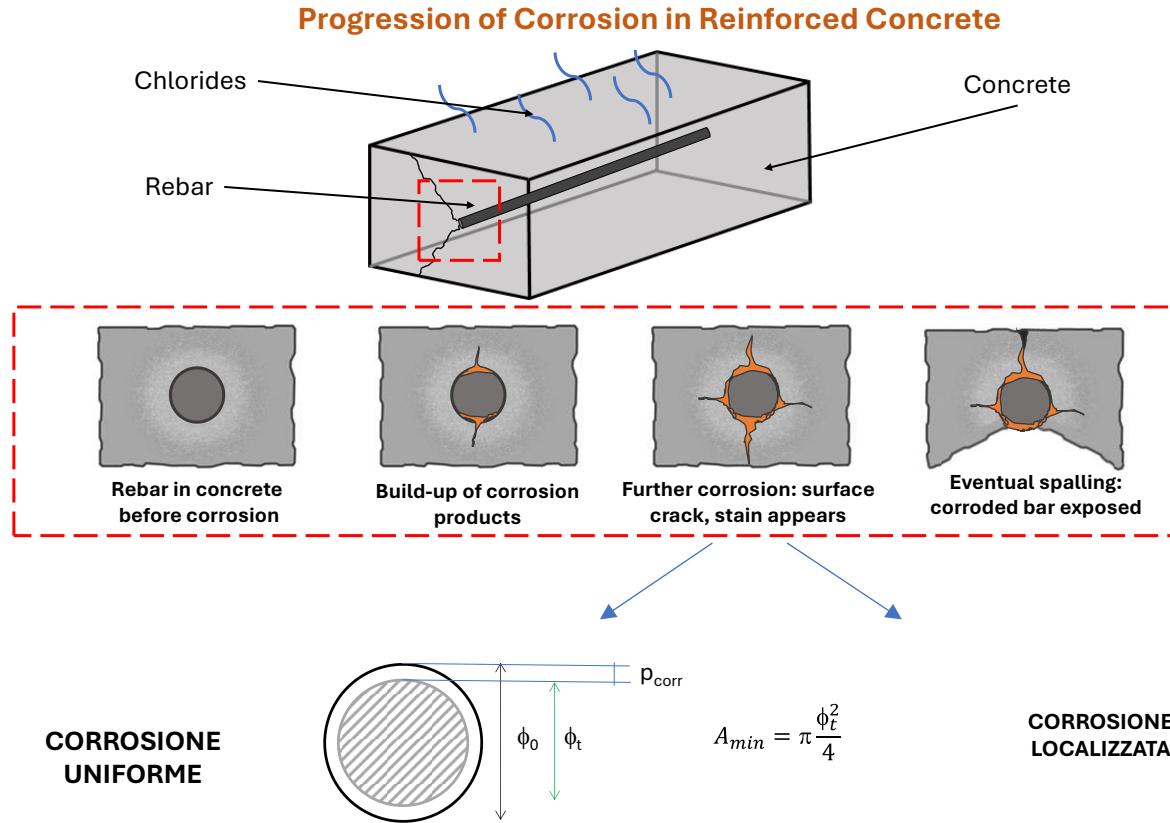
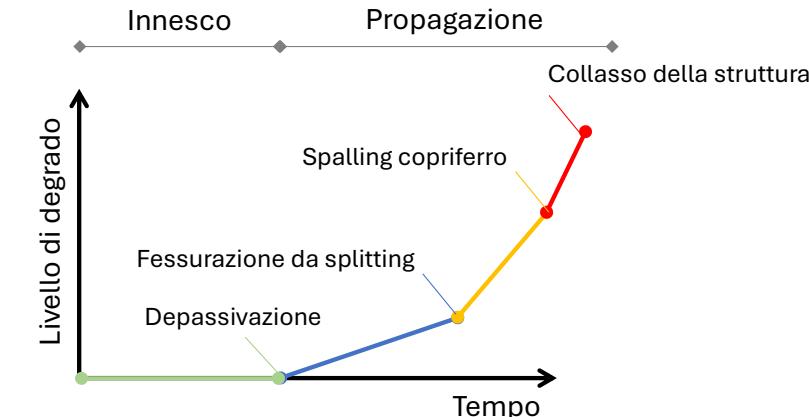
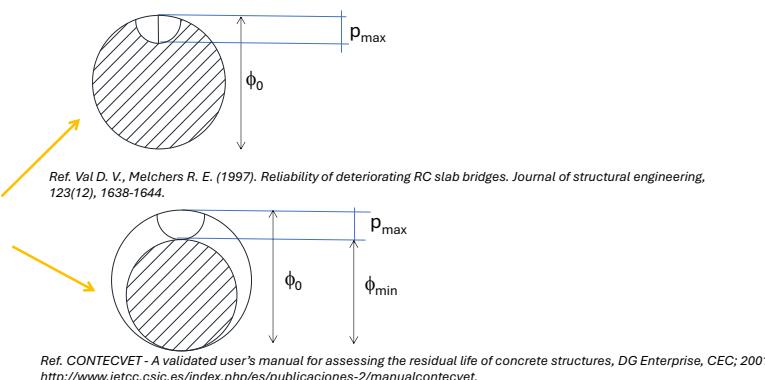
§3.1.2 Elementi degradati da fenomeni corrosivi

STRATEGIE DI MODELLAZIONE FEM PER ELEMENTI DEGRADATI DA FENOMENI CORROSIVI

Modellazione selettiva di barre e staffe con armatura «smeared» e armatura «discreta»

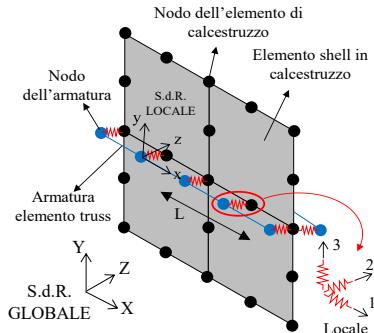
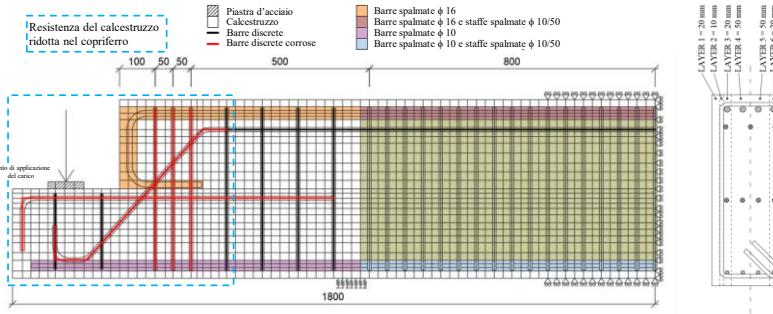
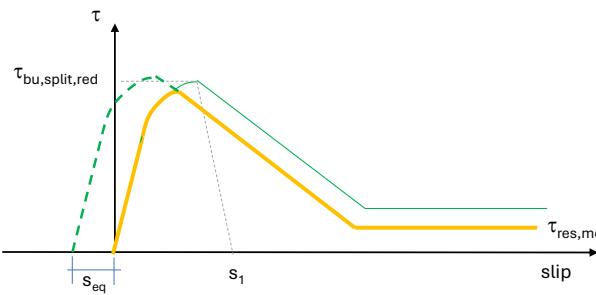
- Armatura discreta nelle barre soggette a fenomeni di scorrimento

Nel caso di corrosione le strategie di modellazione dipendono:

- ✓ dalla osservazione della posizione delle difettologie superficiali (quali fessurazione da splitting o spalling del copriferro),
- ✓ dai risultati di ulteriori misure eseguite in situ al fine di determinare la probabilità di corrosione (quali misura di potenziale di corrosione, intensità di corrente, resistività, contenuto di cloruri, ecc),
- ✓ dalla misura diretta (se eseguita) della perdita di sezione delle armature

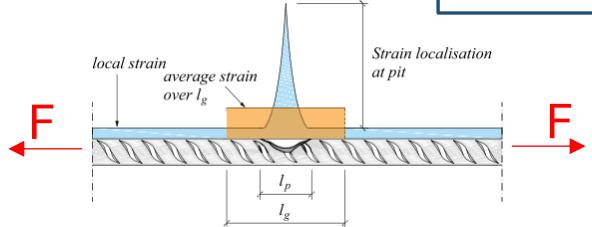
Dipende dalla perdita di sezione

$$\mu = \frac{A_s - A_{pit}}{A_s}$$

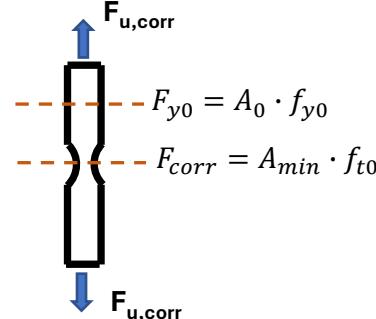
Definizione sezione critica

$$F_{corr} = F_{y0} \rightarrow A_{min} \cdot f_{t0} = A_0 \cdot f_{y0} \rightarrow \frac{A_{min}}{A_0} = \frac{f_{y0}}{f_{t0}}$$

$$\mu_{crit} = \frac{A_0 - A_{min}}{A_0} = 1 - \frac{f_{y0}}{f_{t0}}$$

$$\mu \geq \mu_{crit}$$

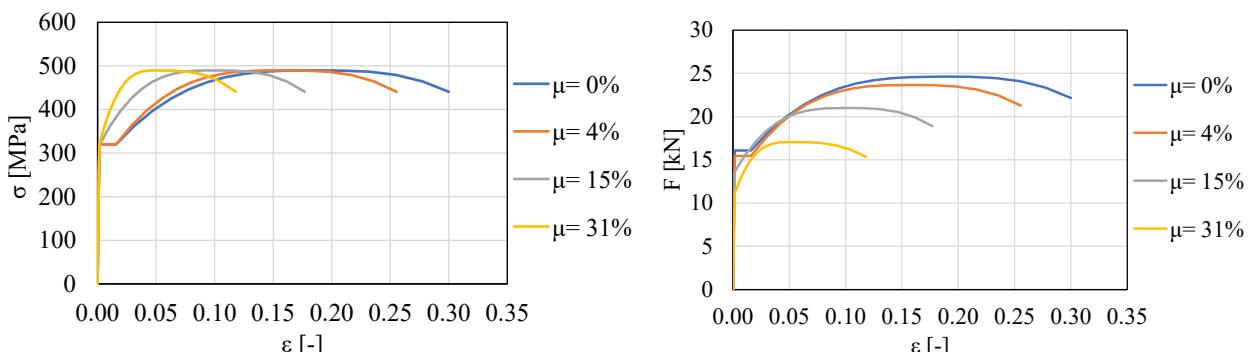
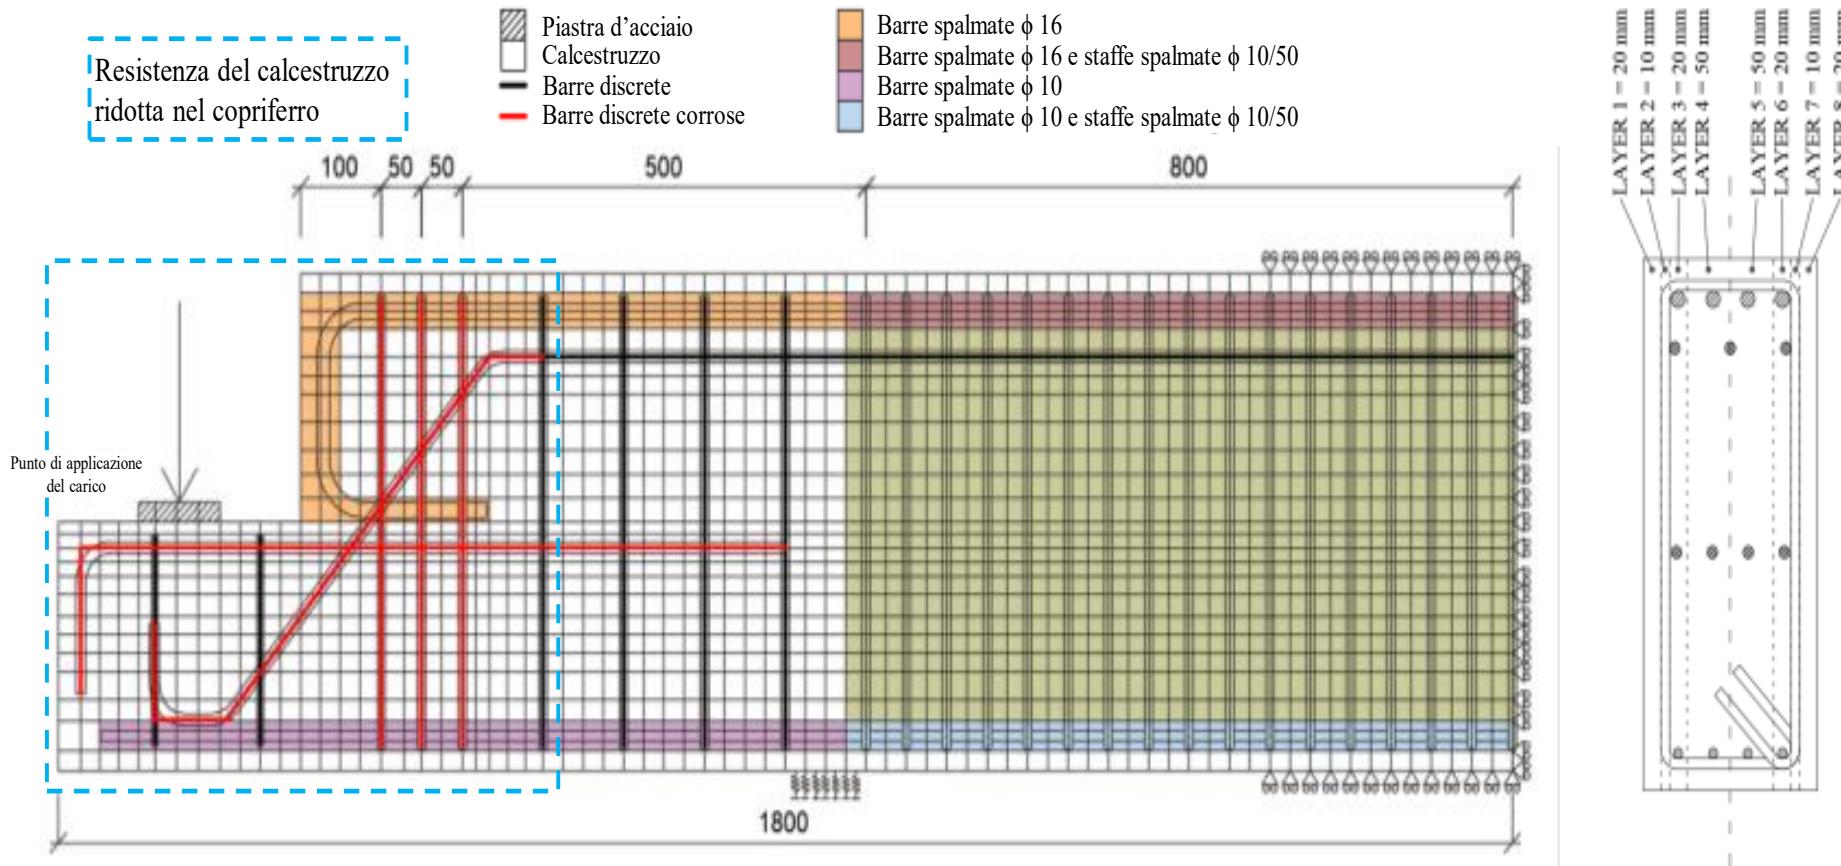
Rottura delle armature in campo elastico (in caso di applicazione di modello S&T si trascurano le barre con $\mu \geq \mu_{crit}$)

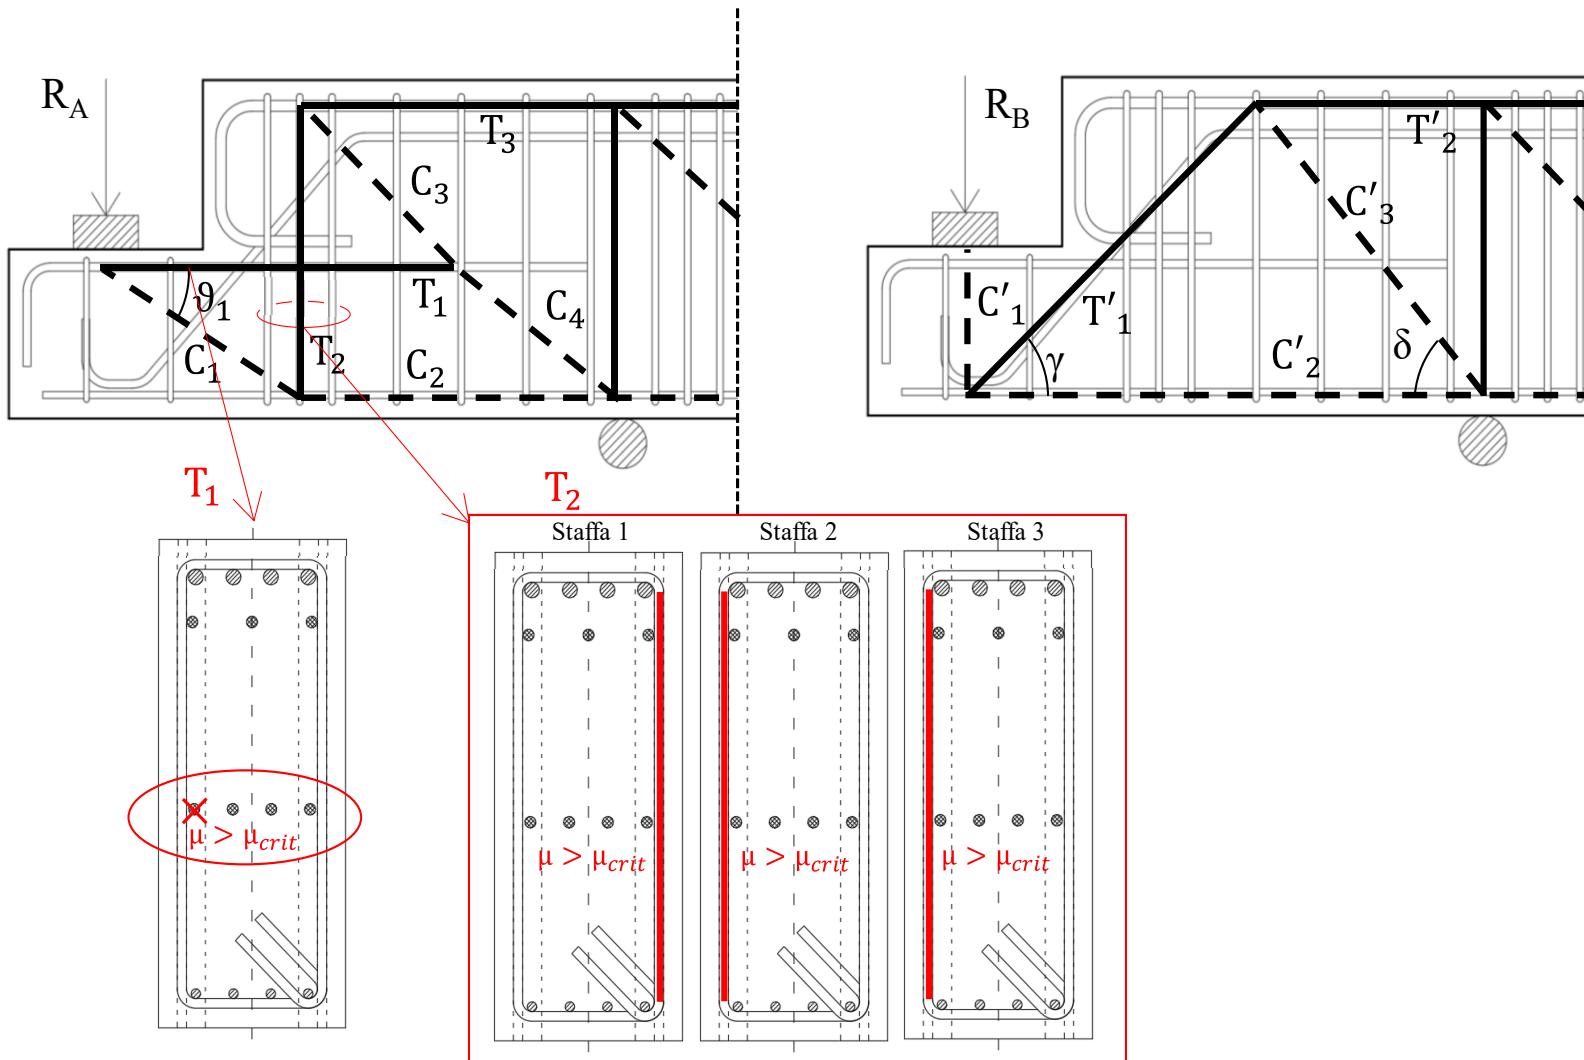
Tabella 3-3 Proprietà meccaniche delle armature corroso e non corroso¶

Proprietà delle barre corroso e non corroso con modello Berrocal et al. 2023¶												
Ø	Elemento (Tirante)¶	Posizione dei bracci e delle armature*¶	Sezione persa μ^a		f_w [MPa]	A_c [mm ²]¶	f_m [MPa]	$f_{w,corr}$ [MPa]	A_{stres} [mm ²]¶	Resistenza a trazione singola barra [kN]¶	Resistenza a trazione tirante [kN]¶	
			μ_{corr} [-]¶	μ_{corr} [-]¶								
Ø10¶	Staffa 1 (T ₂)¶	Sinistra¶	0.138¶	0.161¶	516¶	78.5¶	615¶	516¶	67.67¶	34.92¶	110.99¶	
		Destra¶	0.289¶	0.161¶	516¶	78.5¶	615¶	516¶	55.81¶	-¶		
	Staffa 2 (T ₂)¶	Sinistra¶	0.277¶	0.161¶	516¶	78.5¶	615¶	516¶	56.76¶	-¶		
		Destra¶	0.095¶	0.161¶	516¶	78.5¶	615¶	516¶	71.04¶	36.66¶		
	Staffa 3 (T ₂)¶	Sinistra¶	0.197¶	0.161¶	516¶	78.5¶	615¶	516¶	63.04¶	-¶		
		Destra¶	0.027¶	0.161¶	516¶	78.5¶	615¶	516¶	76.38¶	39.41¶		
Ø12¶	Barre inclinate (T ₁)¶	Sinistra¶	0.105¶	0.132¶	565¶	113.04¶	651¶	565¶	101.17¶	57.16¶	180.36¶	
		Centro¶	0.019¶	0.132¶	565¶	113.04¶	651¶	565¶	110.89¶	62.65¶

Destra¶	0.052¶	0.132¶	565¶	113.04¶	651¶	565¶	107.16¶	60.55¶		
	Ferri orizzontali (T ₁)¶	Sinistra¶	0.494¶	0.132¶	565¶	113.04¶	651¶	565¶	57.20¶	-¶	174.55¶	
		Centrale sinistra¶	0.062¶	0.132¶	565¶	113.04¶	651¶	565¶	106.03¶	59.91¶		
		Centrale Destra¶	0.079¶	0.132¶	565¶	113.04¶	651¶	565¶	104.11¶	58.82¶		
		Destra¶	0.126¶	0.132¶	565¶	113.04¶	651¶	565¶	98.80¶	55.82¶

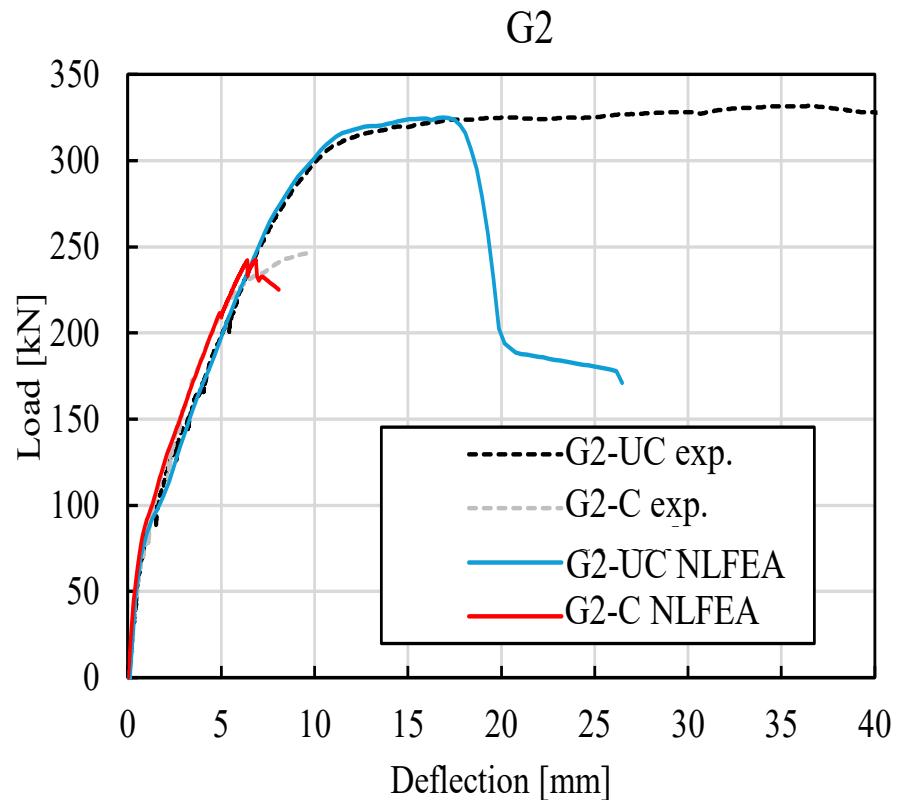
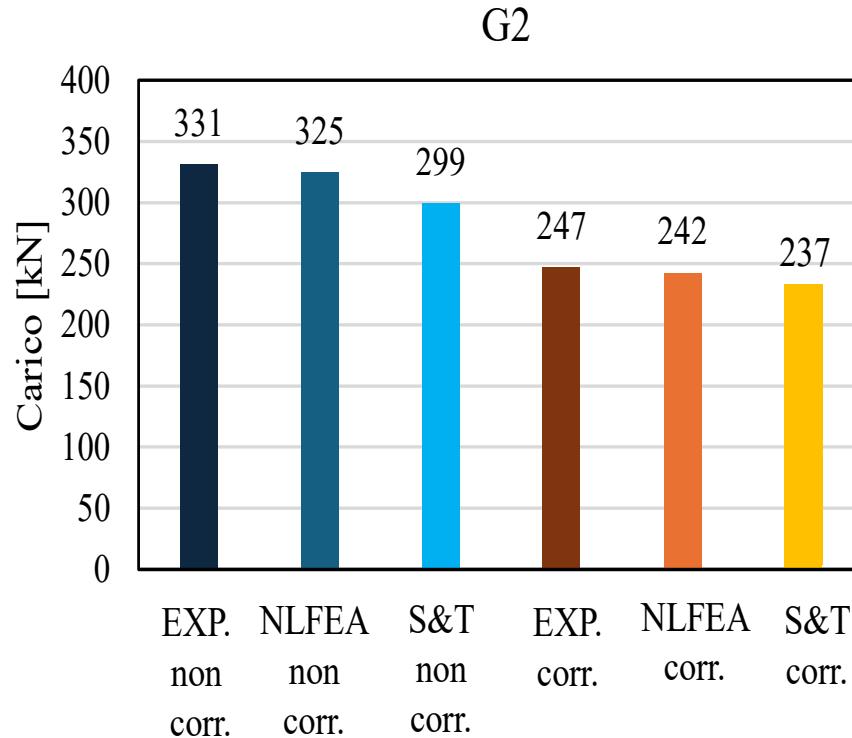
Confronto Elementi Finiti – Strut & Tie

Confronto fra resistenza ottenuta con metodo FEM e metodo S&T in caso di degrado

In questo caso la conoscenza della corrosione nei tiranti, prodotta tramite corrosione artificiale, è stata meticolosamente misurata a seguito dell'estrazione delle barre dopo l'esecuzione della prova, tale operazione non è ovviamente possibile su un'opera in servizio. Per queste selle Gerber sono state misurate sia le profondità dei pit da corrosione che la massa persa delle armature. Questi parametri sono stati utilizzati nel modello numerico per riprodurre i risultati dei test sperimentali.

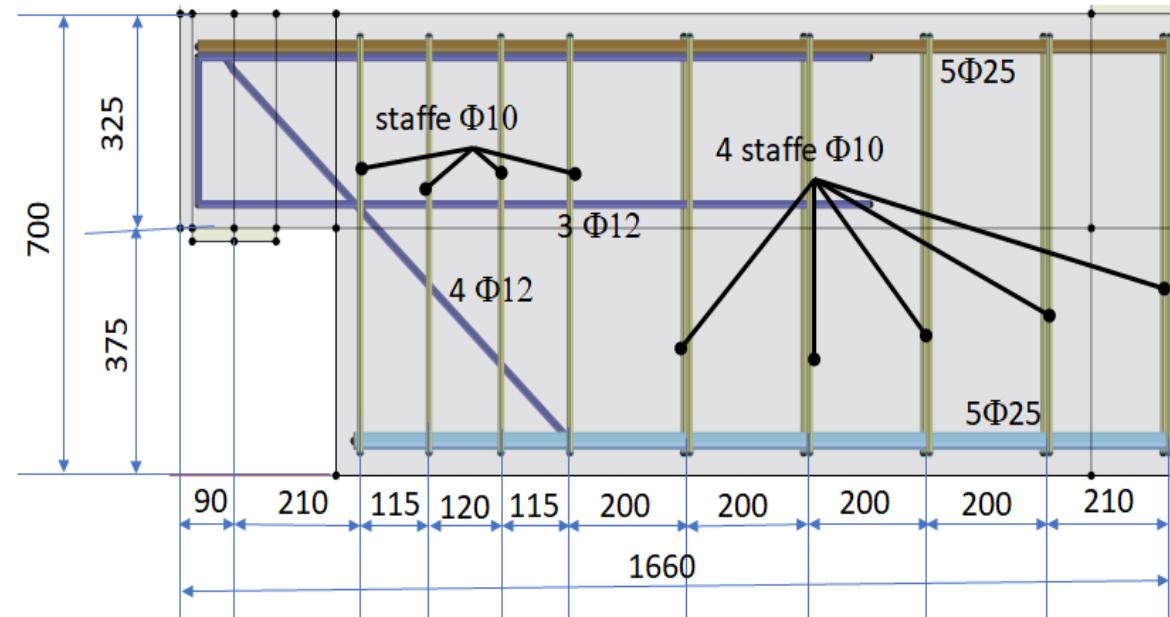
Esempio di calcolo della capacità di progetto conforme con MC 2010, EC2-2 e CEN TC/250

Il calcolo per la valutazione della capacità di progetto è stato fatto simulando il test condotto da Desnerek et al. (2016) mediante l'uso dei programmi STKO e OpenSees.

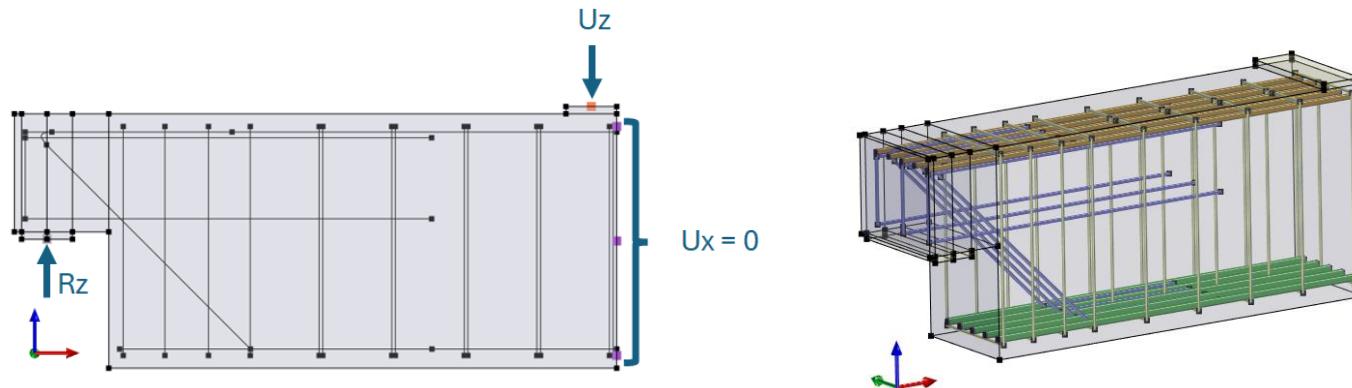
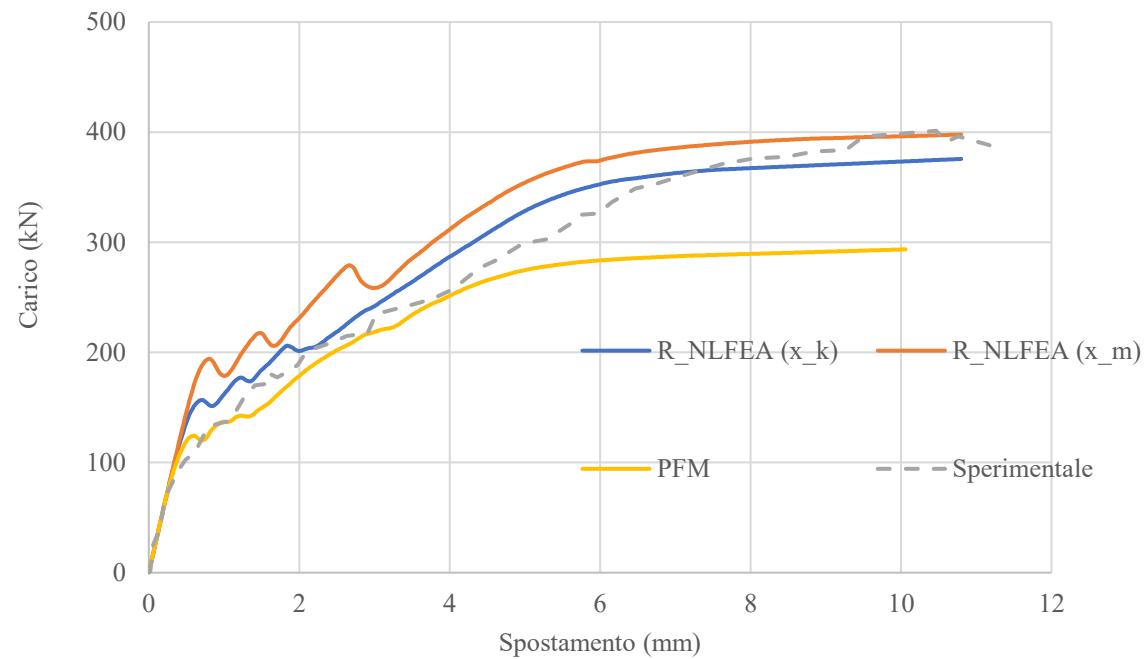
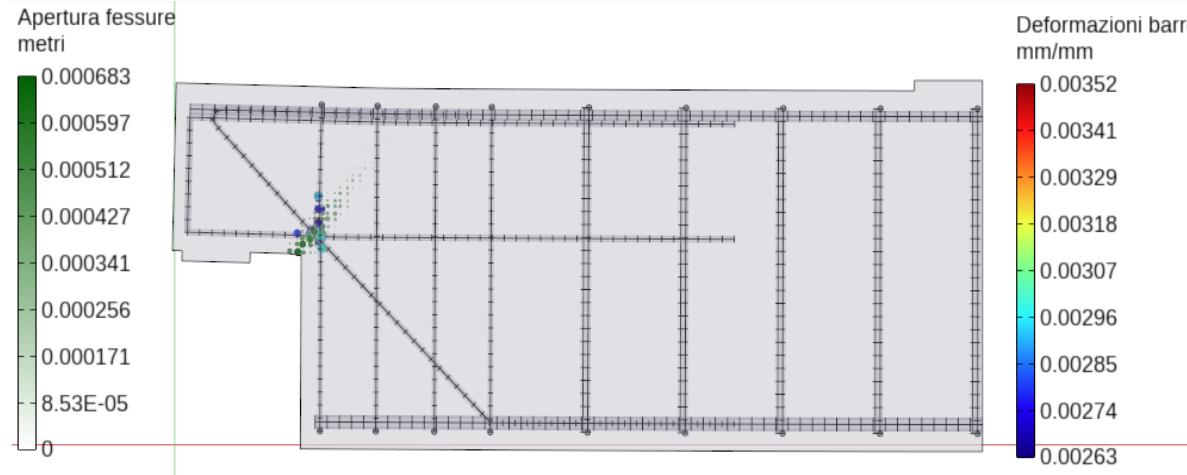
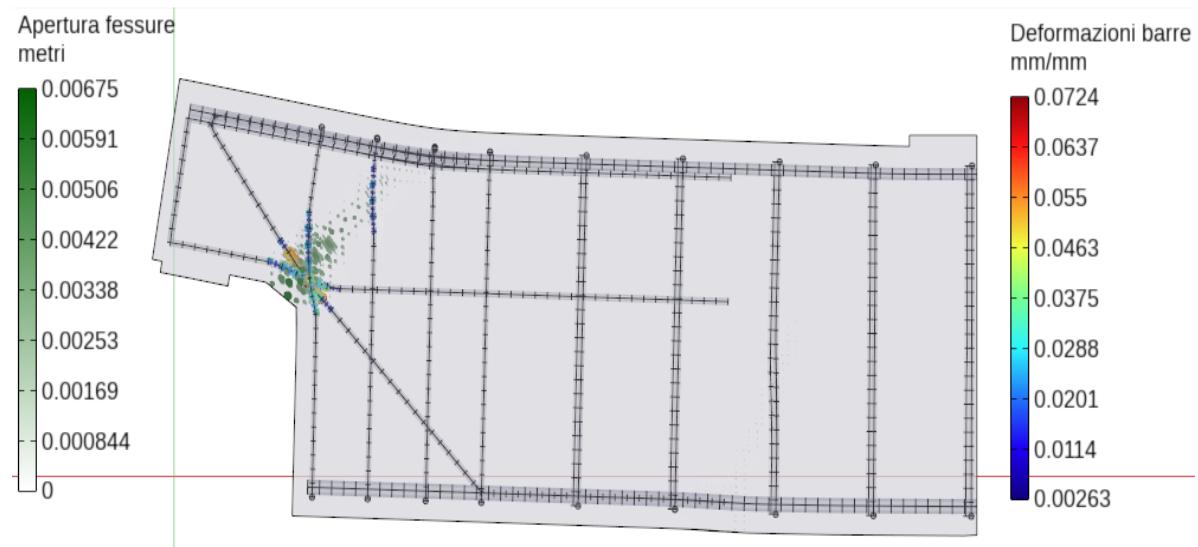
Il modello 3D utilizzato usa una mesh di elementi brick uguale a 25 mm e il modello di bond-slip del MC2020. Le condizioni di vincolo sono indicate nella figura seguente.¶

$R_{NLFEA}(x_m)$ è la capacità media calcolata con l'analisi non lineare utilizzando i valori medi delle resistenze dei materiali x_m , e $R_{NLFEA}(x_k)$ è la capacità caratteristica calcolata con l'analisi non lineare utilizzando i valori caratteristici delle resistenze dei materiali. ¶

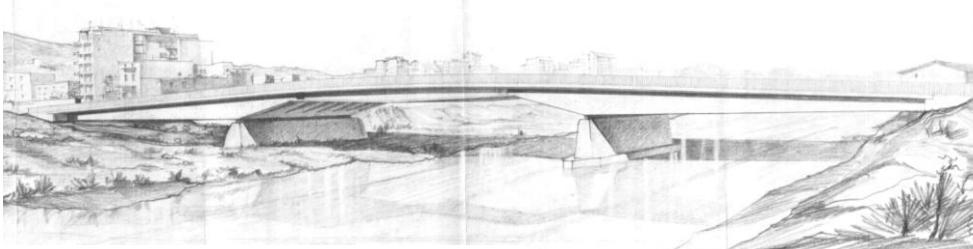
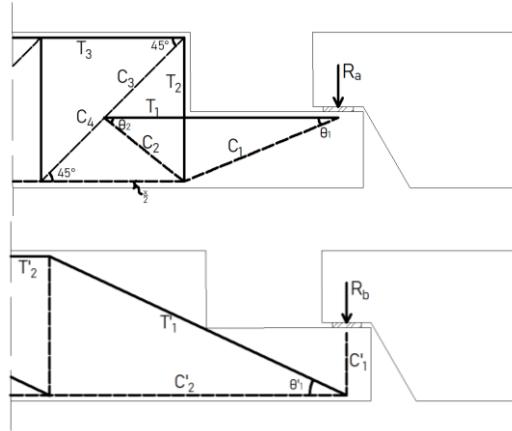
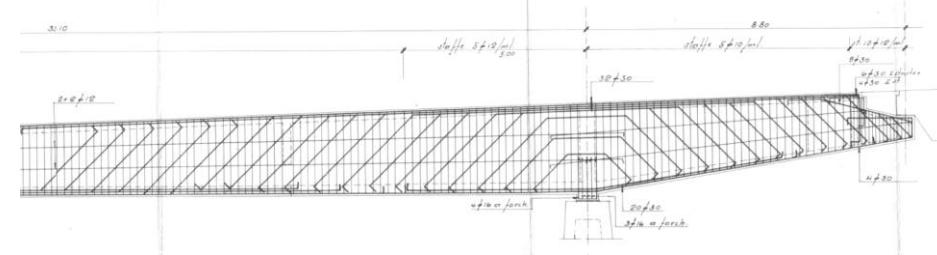
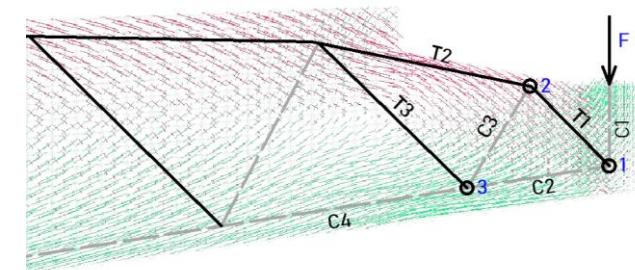
Esempio 1. Ponte Gerber di tipo Niagara (in assenza di degrado)

Strut-and-tie.

Gli schemi forniti dall'Eurocodice 2 sono concepiti per la progettazione di nuove selle e non sono sempre adatti per la valutazione strutturale di selle esistenti. Se i modelli dell'EC2 fossero utilizzati senza adattamenti, si rischierebbe di interpretare erroneamente il comportamento della sella Gerber.

L'elemento critico risulta il tirante T_2 , per cui si ha rapporto capacità/domanda 1.63, per carichi NTC2018.

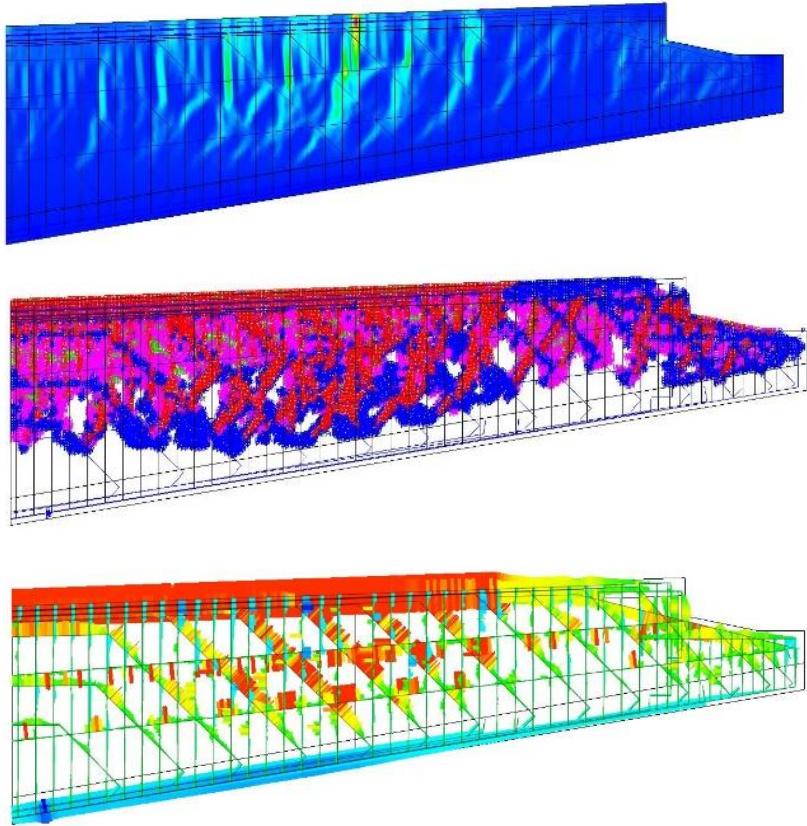
Esempio 1. Ponte Gerber di tipo Niagara (in assenza di degrado)

Analisi FEM non lineari

Il modello dell'intero cantilever con l'armatura effettiva è stato eseguito con software MIDAS FEA e mostra una modalità di rottura diversa, legata principalmente alla fessurazione dell'anima per flessione e taglio nelle sezioni del cantilever più vicine alla pila, soggette a momenti negativi. La geometria della sella e la disposizione delle armature giocano un ruolo cruciale in questo comportamento, così come è intuitibile che il modello ad EF esteso all'intero cantilever colga il comportamento globale piuttosto che la rottura locale della sella, come aspetto critico.

Il collasso è stato rilevato quando $V_{R,FE} = 2850 \text{ kN}$, maggiore del valore $V_{R,ST} = 2230 \text{ kN}$ trovato dal modello strut-and-tie, con una differenza del 28%.

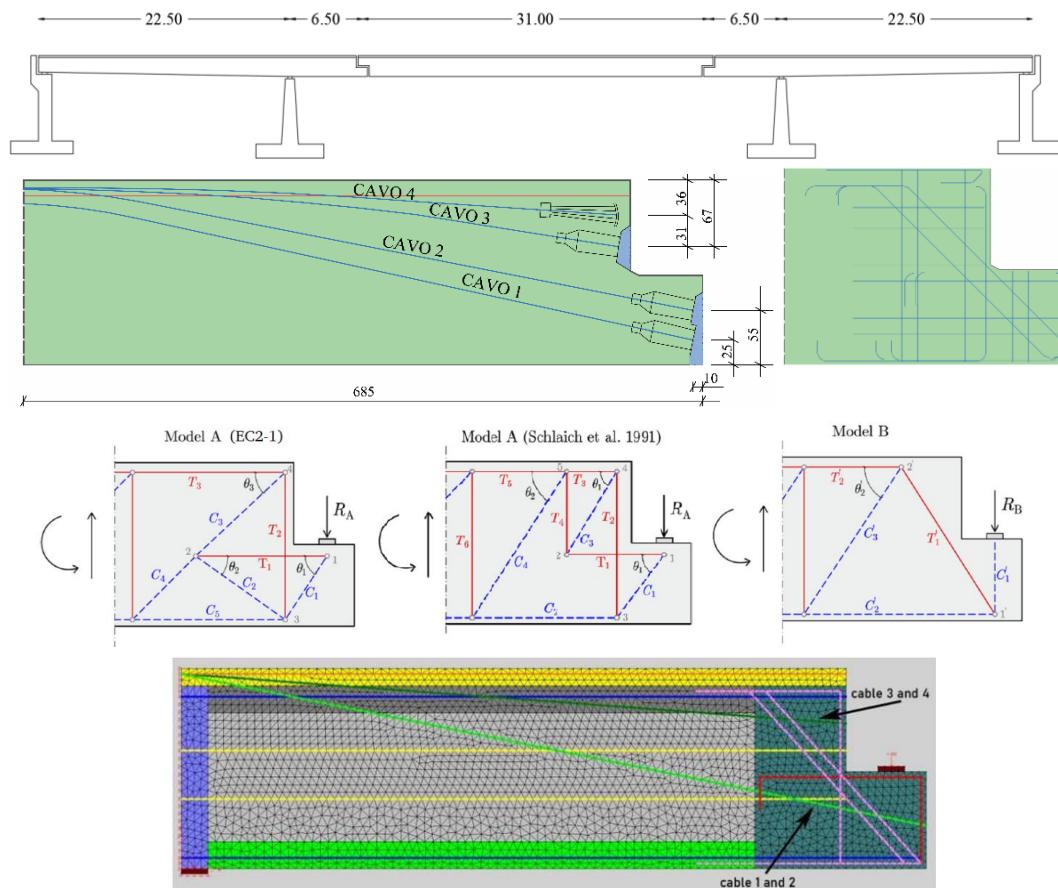
Esempio 2. Cavalcavia autostradali Gerber (in assenza di degrado)

Sella Gerber con ancoraggio di cavi post-tesi

Strut-and-tie. In fase di verifica è opportuno che il professionista adegui gli schemi in funzione del layout delle armature esistenti, **operando un criterio di ottimizzazione nella scelta degli elementi comuni ai due schemi dell'EC2 – che evidentemente non possono essere considerati entrambi al 100% – o in quella, ad esempio, del numero di staffe che interessa il tirante verticale; infatti un maggior numero di staffe modifica la resistenza del tirante verticale, ma contestualmente incrementa lo sforzo del puntone sotto il carico. Nel caso in esame la resistenza è $R_{STM} = 2541 \text{ kN}$, anche in questo caso ampiamente sovra-resistente rispetto alle sezioni correnti del cantilever.**
