LIBRO BIANCO SULLA RICOSTRUZIONE PRIVATA FUORI DAI CENTRI STORICI NEI COMUNI COLPITI DAL SISMA DELL'ABRUZZO DEL 6 APRILE 2009

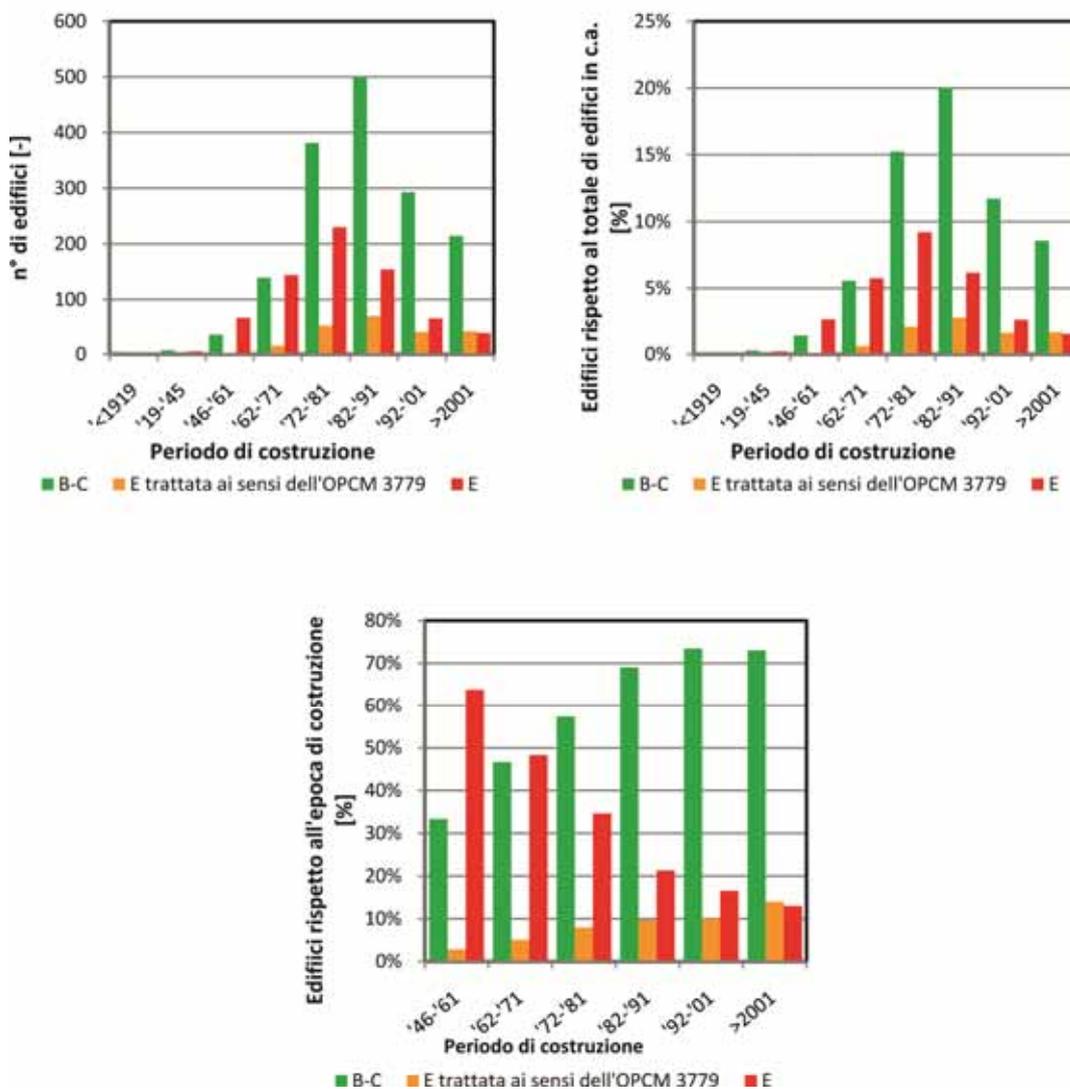
Figura 3.6. Edifici in c.a. danneggiati dal sisma presi in esame: numero di edifici per esito di agibilità ed epoca di costruzione (a); percentuale edifici rispetto al totale di edifici in c.a. per esito di agibilità ed epoca di costruzione (b); percentuale edifici per esito di agibilità rispetto al totale edifici di ciascun periodo di costruzione a partire dal 1946 (c).

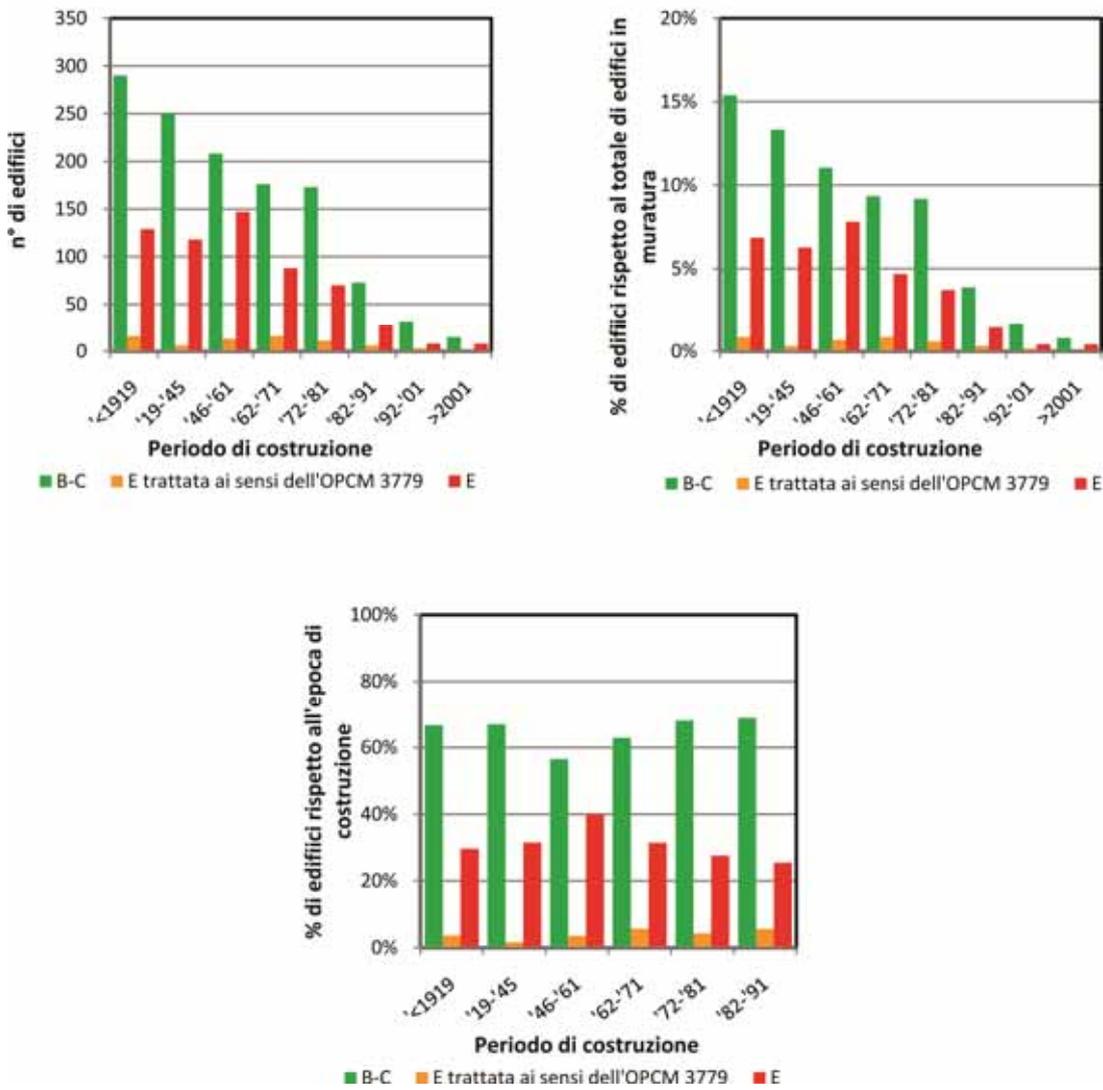
Figura 3.7. Edifici in muratura danneggiati dal sisma presi in esame: numero di edifici per esito di agibilità ed epoca di costruzione (a); percentuale edifici rispetto al totale di edifici in muratura per esito di agibilità ed epoca di costruzione (b); percentuale edifici per esito di agibilità rispetto al totale edifici di ciascun periodo di costruzione a partire dal 1946 (c).

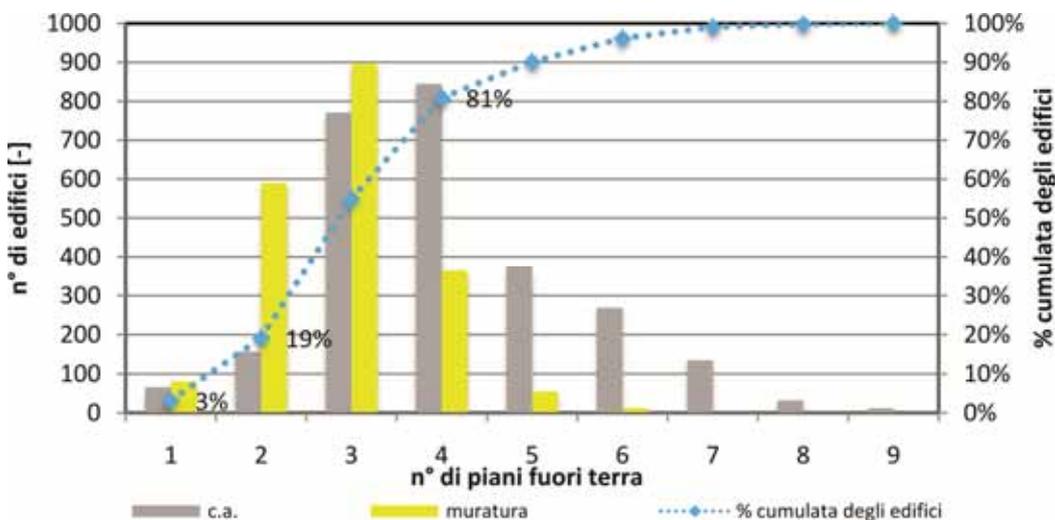
Figura 3.8. Numero di piani fuori terra degli edifici in c.a. e muratura (esito di agibilità B, C o E).

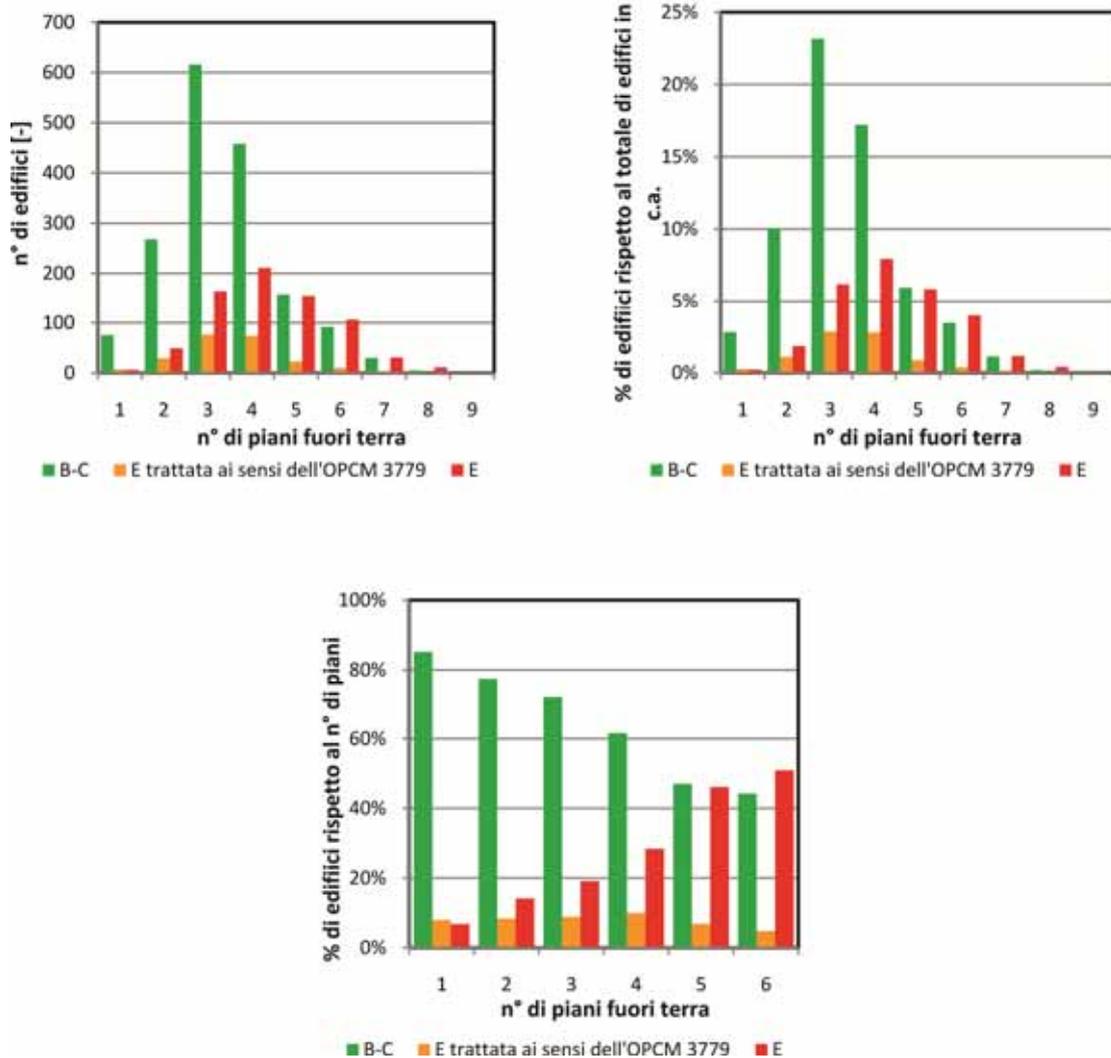
Figura 3.9. Edifici in c.a. danneggiati dal sisma presi in esame: numero di edifici per esito di agibilità e numero di piani fuori terra (a); percentuale edifici rispetto al totale di edifici in c.a. per esito di agibilità e numero di piani fuori terra (b); percentuale edifici per esito di agibilità rispetto al totale di ciascuna classe di piani fuori terra (c).

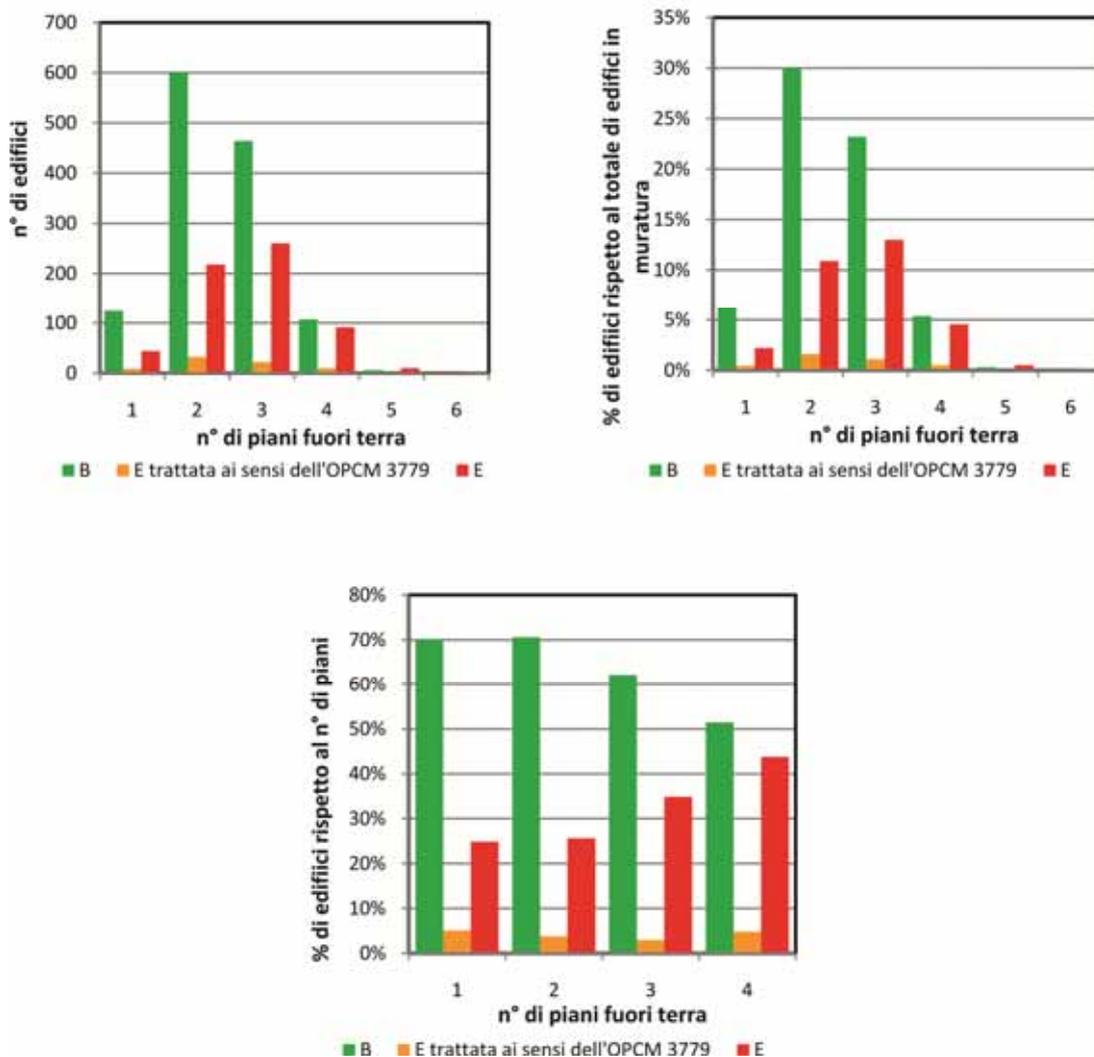
Figura 3.10. Edifici in muratura danneggiati dal sisma presi in esame: numero di edifici per esito di agibilità e numero di piani fuori terra (a); percentuale edifici rispetto al totale di edifici in muratura per esito di agibilità e numero di piani fuori terra (b); percentuale edifici per esito di agibilità rispetto al totale di ciascuna classe di piani fuori terra (c).

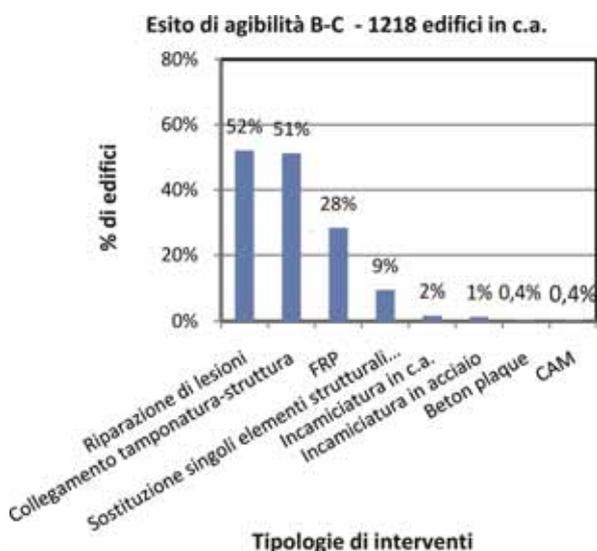
Figura 3.11. Interventi di riparazione e rafforzamento locale negli edifici in c.a. con esito B o C.

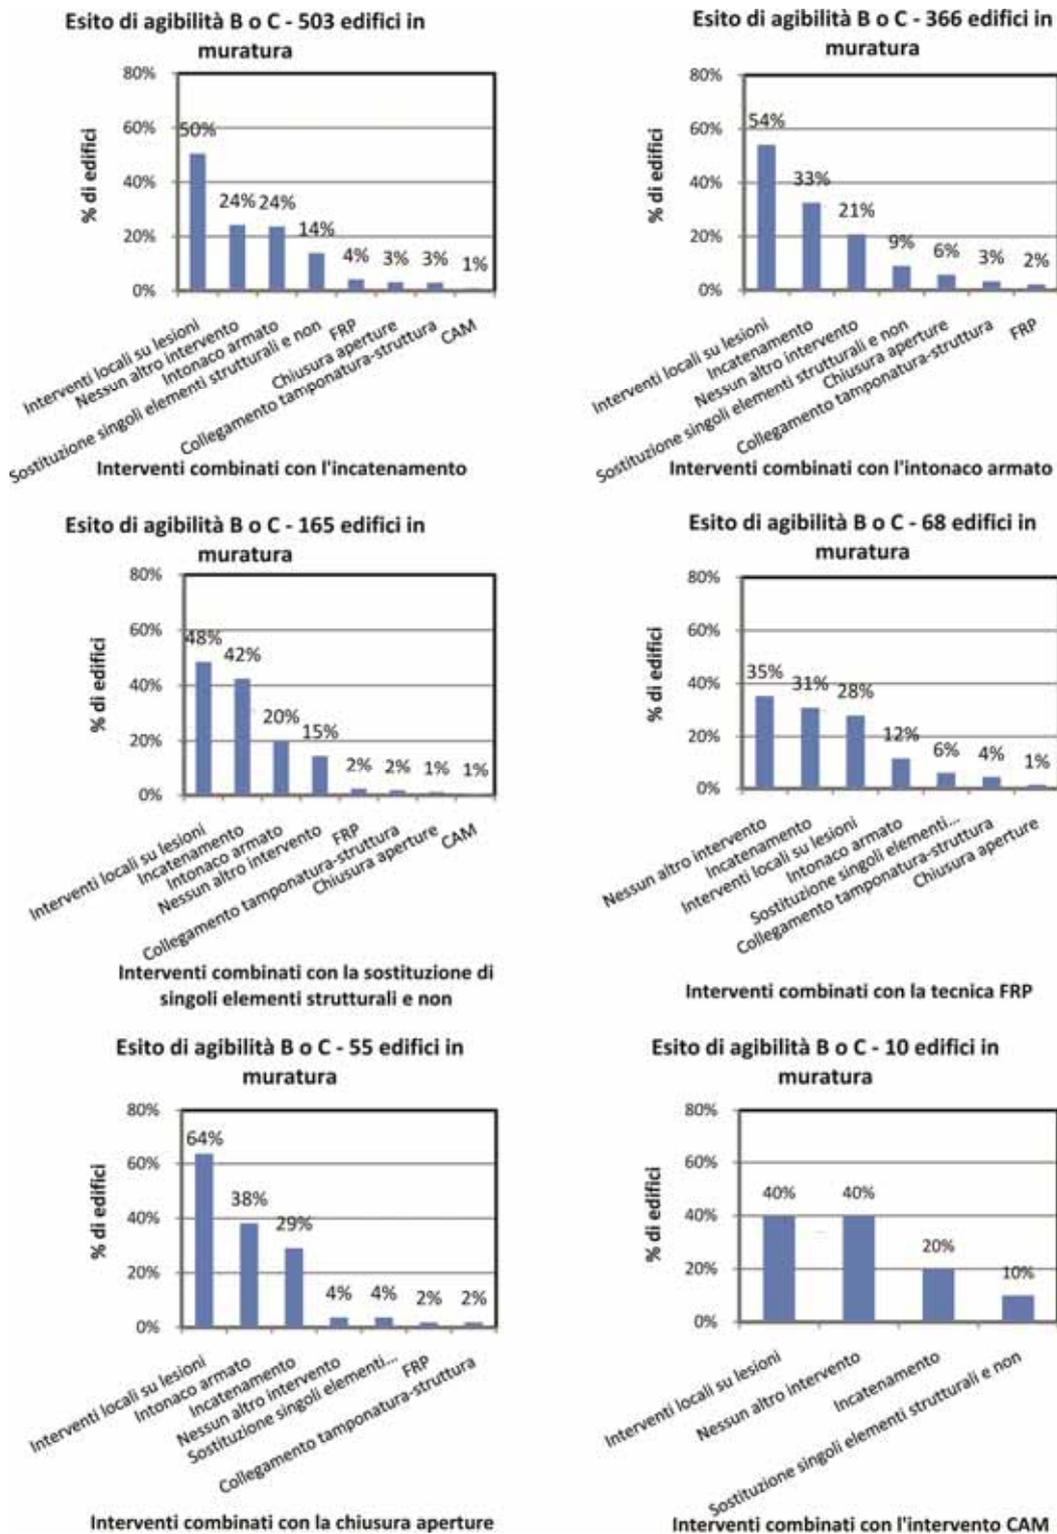
Figura 3.14. Combinazione degli interventi di riparazione e rafforzamento locale negli edifici in muratura con esito B o C.

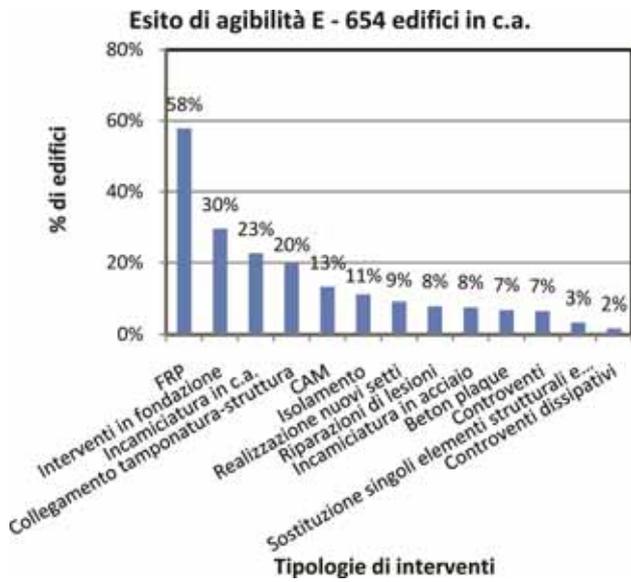
Figura 3.19. Interventi di riparazione e di miglioramento sismico negli edifici in c.a. con esito E.

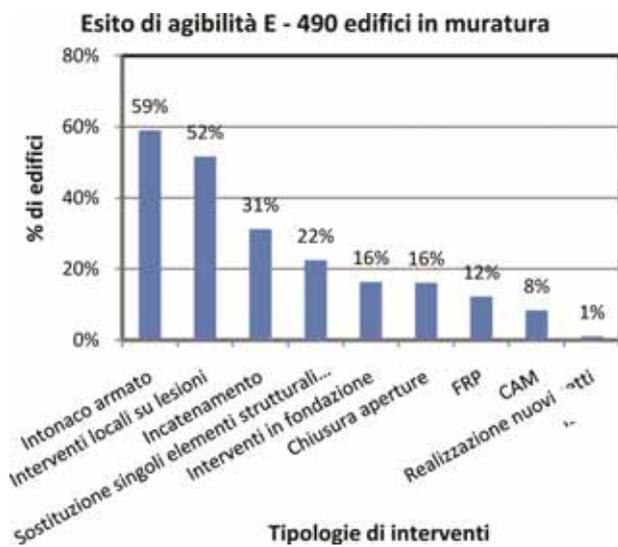
Figura 3.22. Interventi di riparazione e miglioramento sismico negli edifici in muratura con esito E.

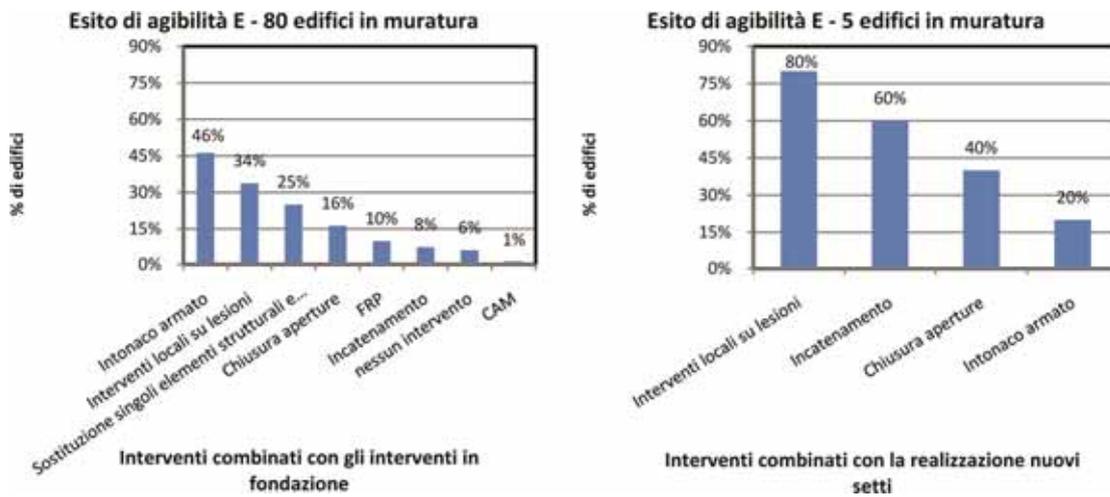
(continua) Figura 3.23. Combinazione degli interventi di riparazione e miglioramento sismico negli edifici in muratura con esito E.

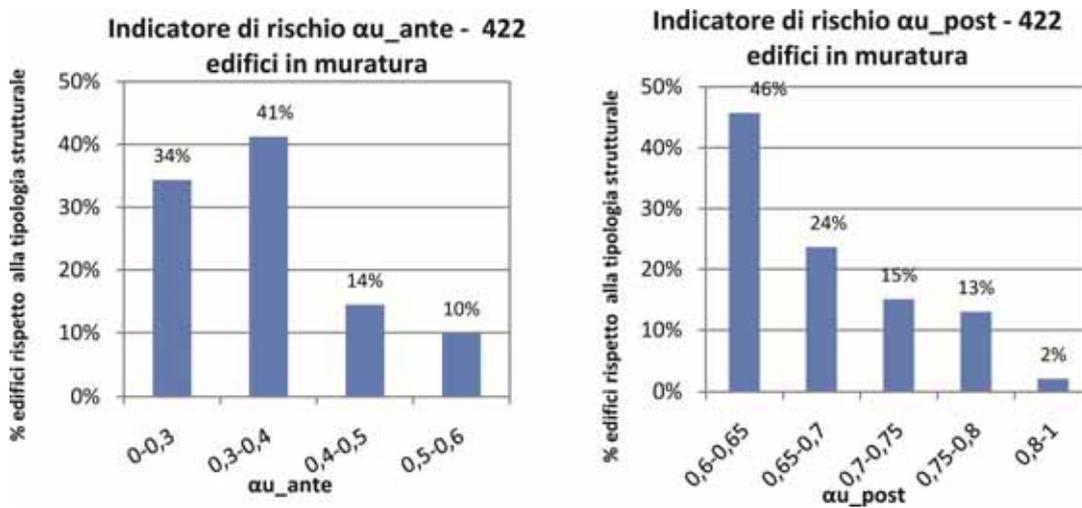
Figura 3.24. Indicatori di rischio edifici in muratura.

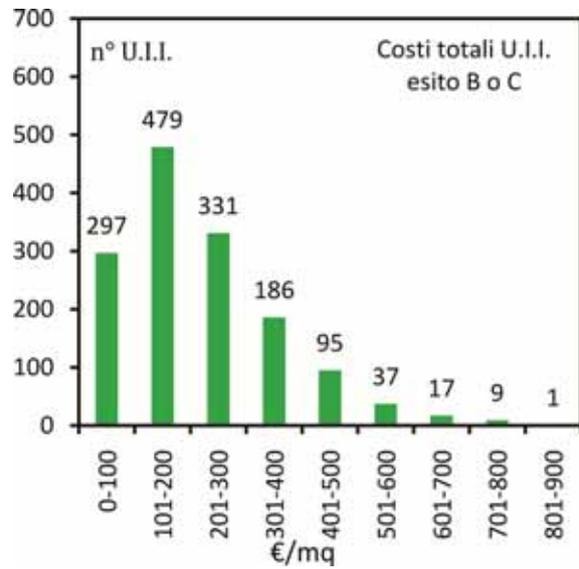
Figura 4.3. Somma dei costi di riparazione e di rafforzamento locale.

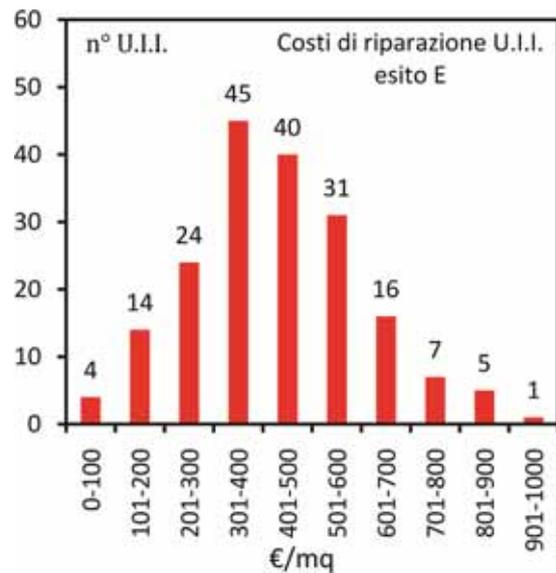
Figura 4.10. Costi di riparazione.

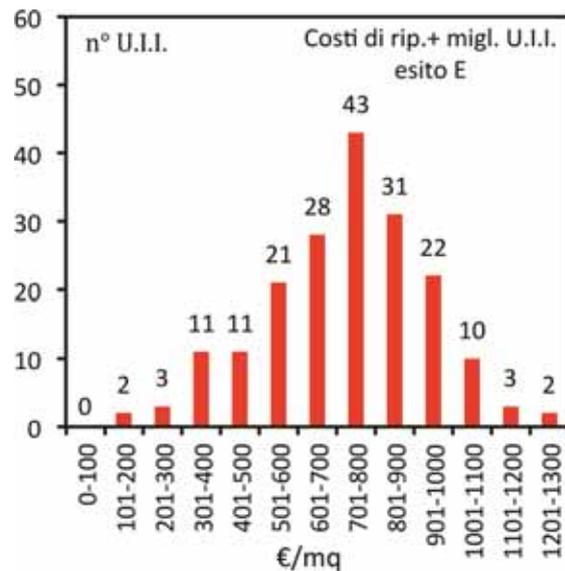
Figura 4.12. Somma dei costi di riparazione e miglioramento sismico.

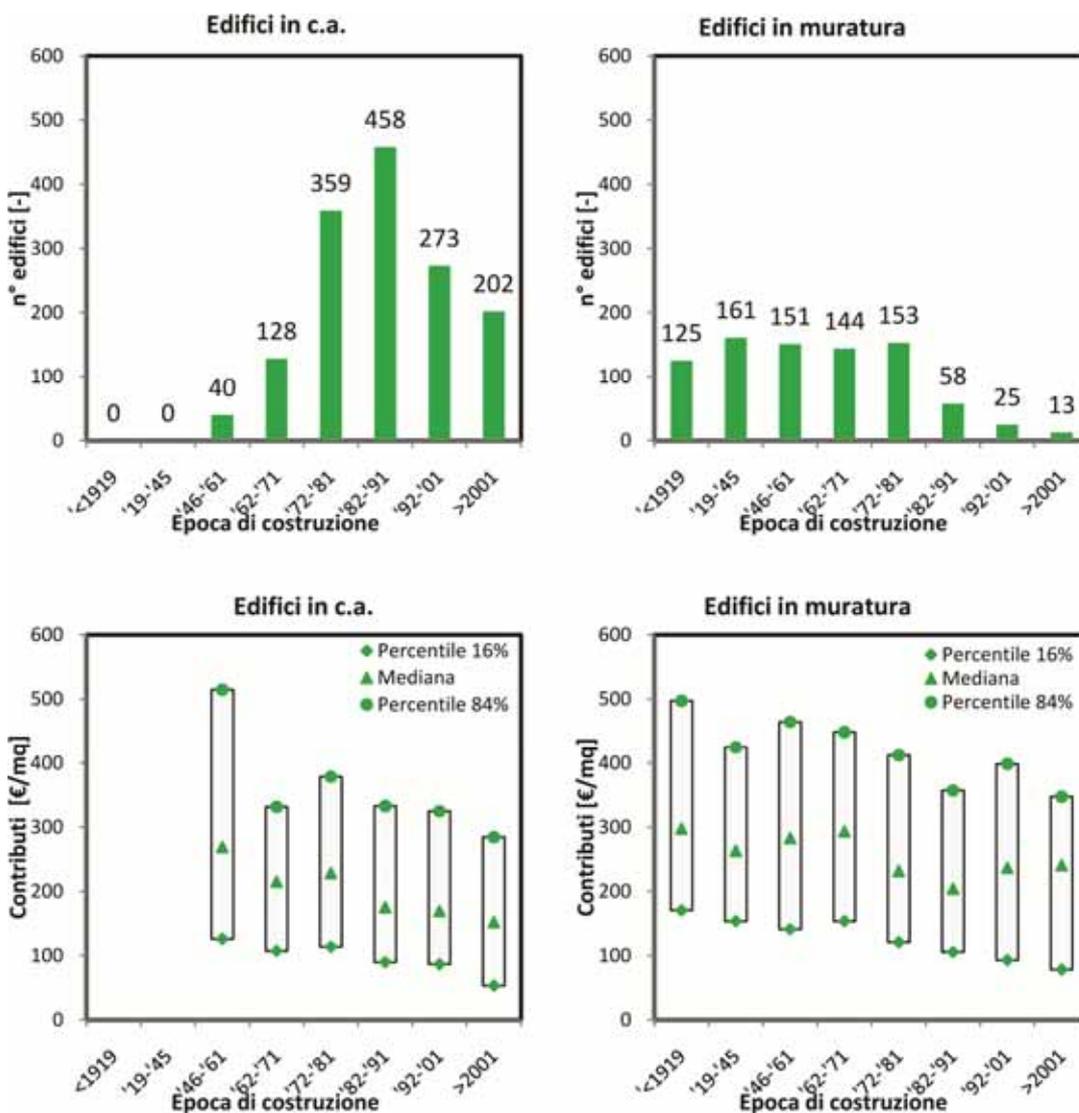
Figura 5.7. Edifici danneggiati dal sisma: numero di edifici in c.a. per epoca di costruzione (a); numero di edifici in muratura per epoca di costruzione (b); contributi ammessi a finanziamento per edifici in c.a. per epoca di costruzione (c); contributi ammessi a finanziamento per edifici in muratura per epoca di costruzione (d).

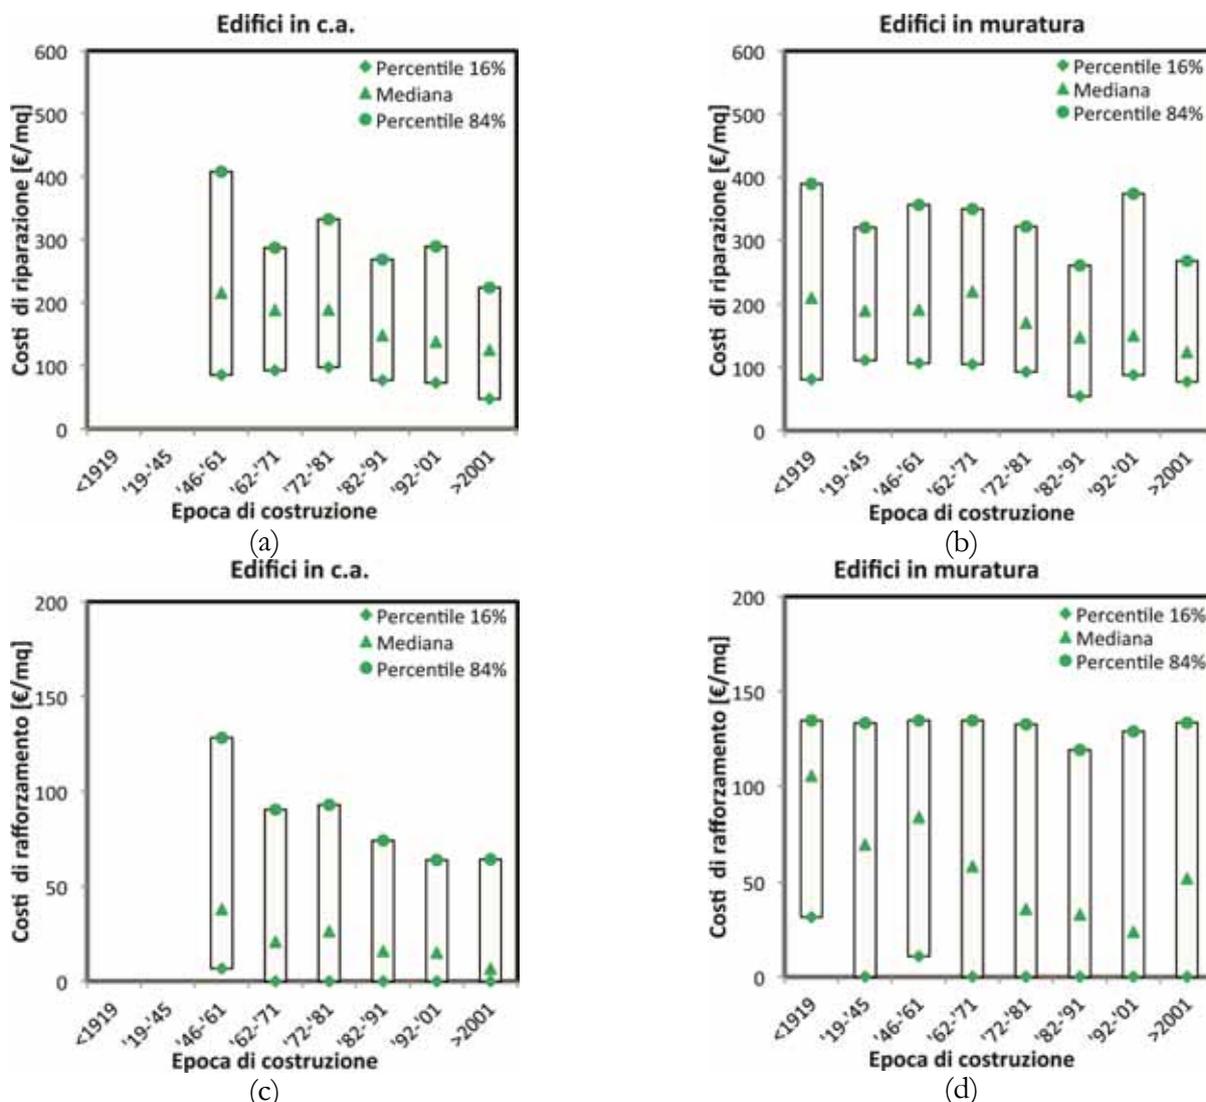
Figura 5.8. Edifici danneggiati dal sisma: costi di riparazione di edifici in c.a. per epoca di costruzione (a); costi di riparazione di edifici in muratura per epoca di costruzione (b); costi di rafforzamento locale di edifici in c.a. per epoca di costruzione (c); costi di rafforzamento locale di edifici in muratura per epoca di costruzione (d).

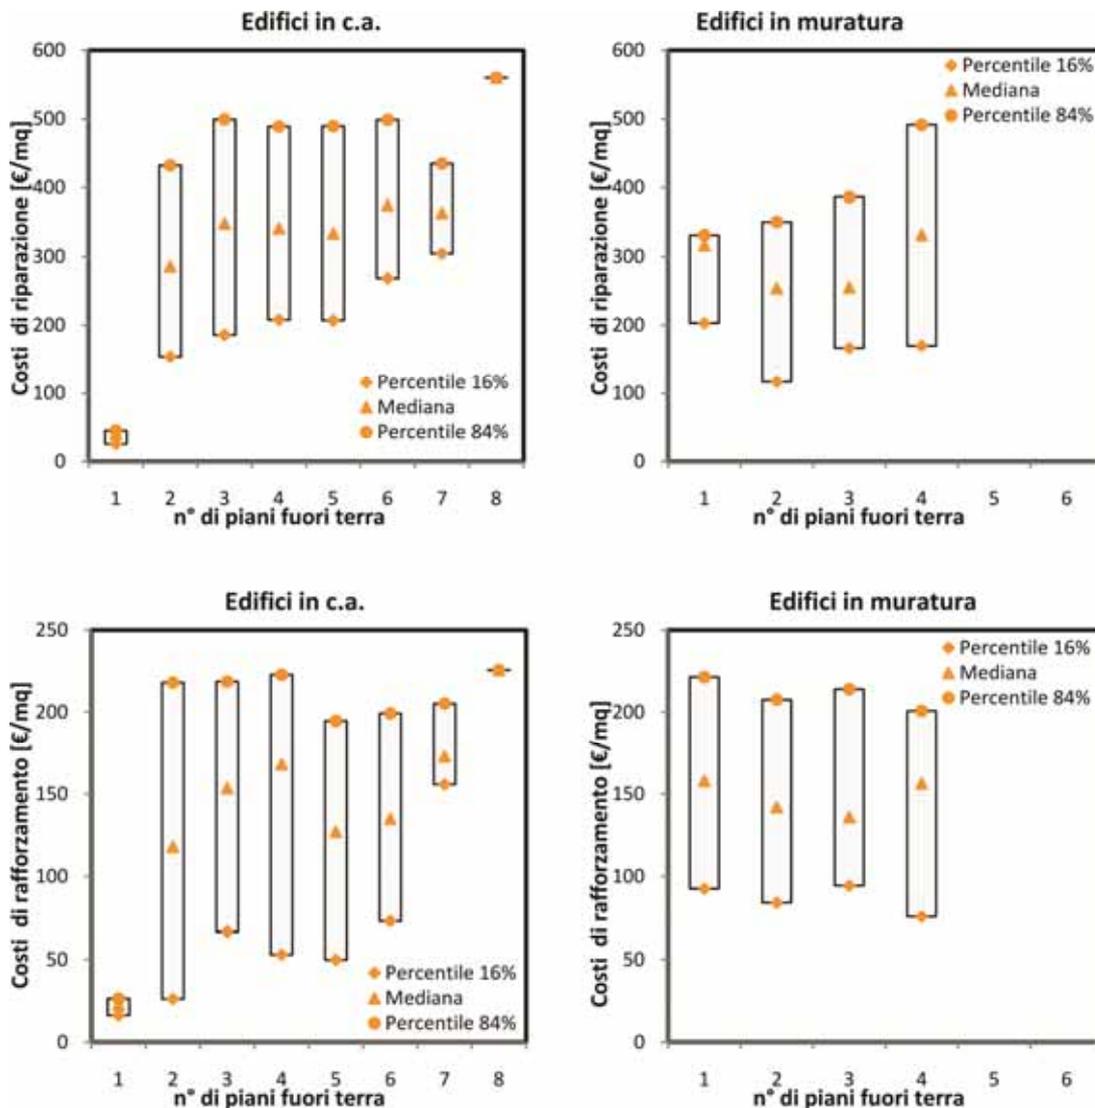
Figura 5.14. Edifici danneggiati dal sisma: costi di riparazione di edifici in c.a. per numero di piani fuori terra (a); costi di riparazione di edifici in muratura per numero di piani fuori terra (b); costi di rafforzamento locale di edifici in c.a. per numero di piani fuori terra (c); costi di rafforzamento locale di edifici in muratura per numero di piani fuori terra (d).

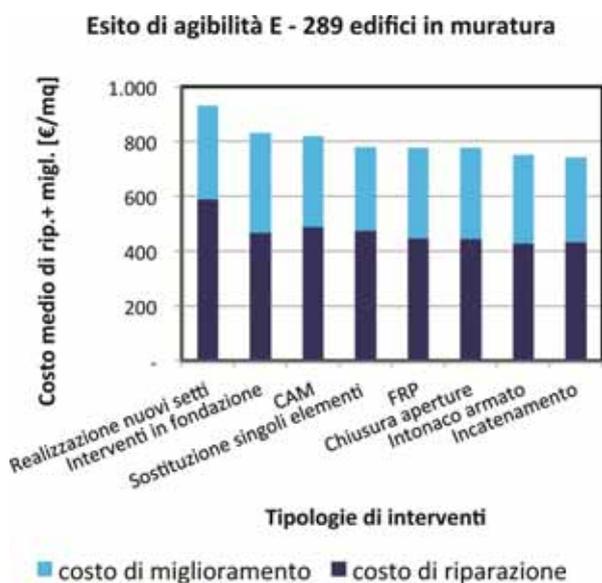
Figura 5.26. Edifici in muratura: costi di riparazione e di miglioramento sismico degli edifici per tipologia di intervento.
