Attività di formazione per i tecnici degli Enti Locali

Modulo I - L'applicazione delle linee guida per i ponti esistenti

**Lezione 6
Esercitazione**

- L6 - Esempi di compilazione in ambiente virtuale di schede di ispezione

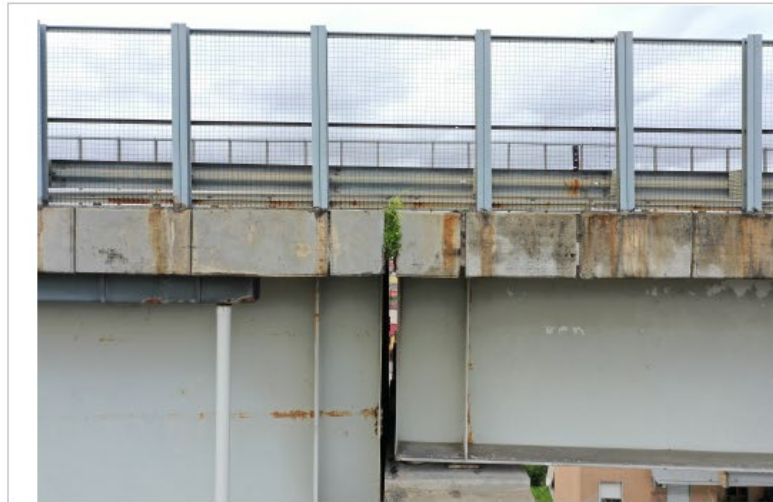
Foto 1 - Velette danneggiate

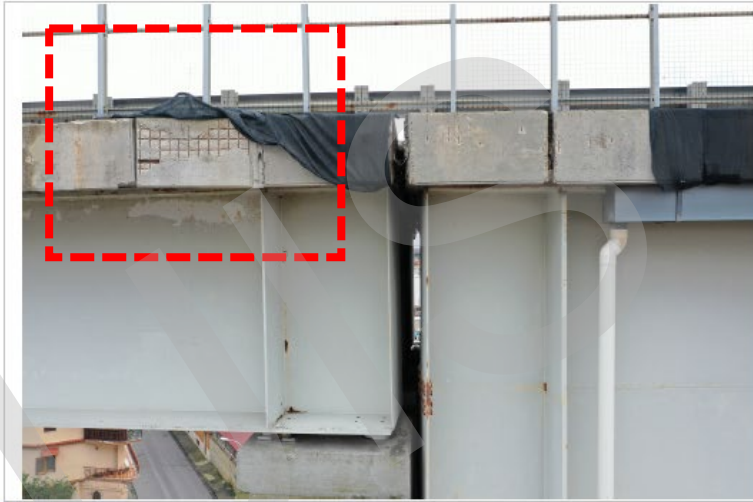
Foto 2 - Velette danneggiate

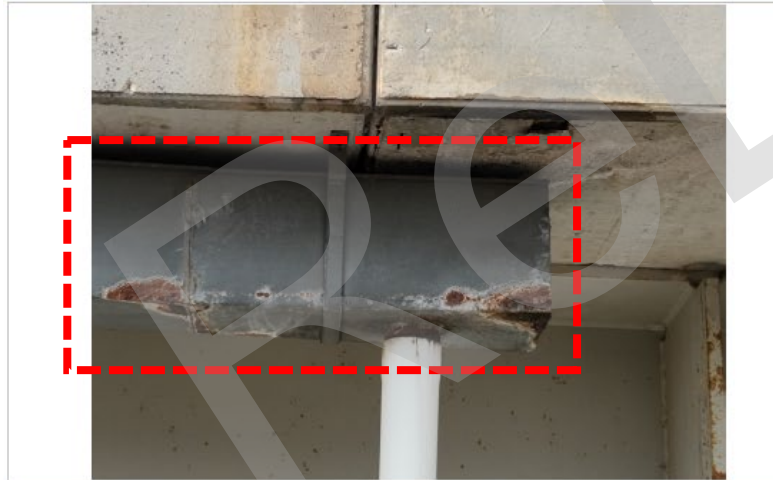
Foto 3 - Scarichi danneggiati

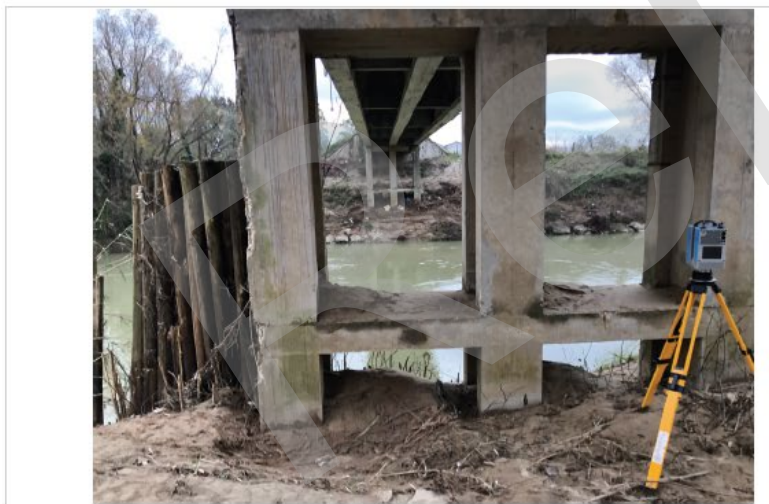
Foto 3 - Distacchi localizzati del copriferro con barre di armatura ossidate
